**Πειραματική διερεύνηση της σεισμικής συμπεριφοράς
κτηρίου Ο/Σ ενισχυμένου στους κόμβους και στα
υποστυλώματα με ινοπλισμένα πολυμερή**
Experimental investigation of RC full scale frame strengthened
at the joints and columns with Fibre Reinforced Polymers

ABSTRACT: This paper presents the strengthening procedure of a two storey RC full-scale structure tested on a shaking table. The bare frame, designed by using old European regulations, was subjected to a series of earthquakes until severe damage was caused in the joints. The strengthening strategy aimed to apply a minimal/optimal amount of CFRP sheets onto joints and columns so as to enhance their shear and flexural capacity and to transfer the plastic hinges from columns to beams. Construction details are given to show how joints and columns were strengthened and how the CFRP sheets were anchored on the external and internal joint faces. Two different strengthening methods using orthotropic reinforcement were examined. Some of the experimental results are shown focusing on the two principal natural frequencies and maximum absolute displacements of all floors for both bare and retrofitted frame. The behaviour of the building was

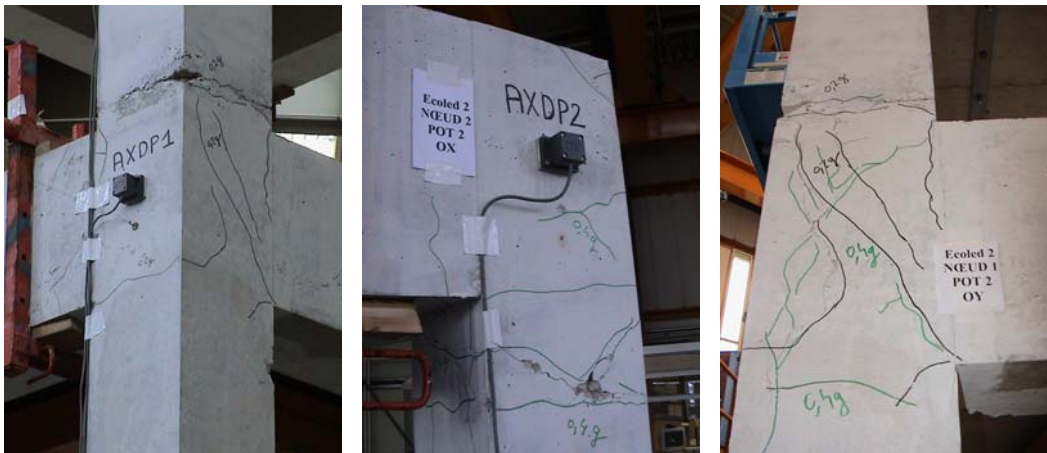
Σχήμα 2. Αριστερα: Μετά τη δόνηση των 0.2 g. Κέντρο και δεξιά: Μετά τα 0.4 g

Η συμπεριφορά του αρχικού κτηρίου μετά τις δύο πρώτες σεισμικές επιταχύνσεις των 0.1 και 0.2 g, ήταν τυπική συμπεριφορά που συναντάται σε κατασκευές οπλισμένου σκυροδέματος μετά από ρηγμάτωση, αλλά παρέμεινε στην ελαστική περιοχή χωρίς να παρατηρηθούν σοβαρές ζημιές (Σχήμα 2, αριστερά). Όσο η επιτάχυνση αυξανόταν, μεγάλες ρωγμές εμφανίστηκαν και δημιουργήθηκαν ζημιές στους κόμβους ειδικά μετά τη σεισμική δόνηση με MEE των 0.4 g (Σχήμα 2 δεξιά). Στο σχήμα 2 (κέντρο) φαίνονται μεγάλες ρηγματώσεις στο υποστύλωμα κάτω από τον κόμβο, γεγονός που δηλώνει μία όχι πλαστική συμπεριφορά του κτηρίου. Αξίζει

να σημειωθεί ότι το κτήριο σε αυτή την φάση, βρέθηκε σε κοντά στα όρια κατάρρευσης.

Πριν οποιαδήποτε επέμβαση ενίσχυσης στο κτήριο, κρίθηκε αναγκαίο να επιχειρηθεί η επισκευή του κτηρίου, έτσι ώστε να επαναφερθεί η θεωρητική αντοχή του πριν την πρώτη σειρά των σεισμικών δονήσεων. Σε όλες τις μεγάλες ρωγμές, έγιναν ενέσεις εποξειδικής ρητίνης. Όπου η ζημιά ήταν εκτεταμένη, χρησιμοποιήθηκε επισκευαστικό κονίαμα για να γεμίσει τα κενά. Μετά τη στερέωση της ρητίνης και του κονιάματος, οι επιφάνειες λειάνθηκαν και τοποθετήθηκαν τα υφάσματα.
